能登半島地震 関連工事の事例

丸高木材(株)

沈下修正工事 事例

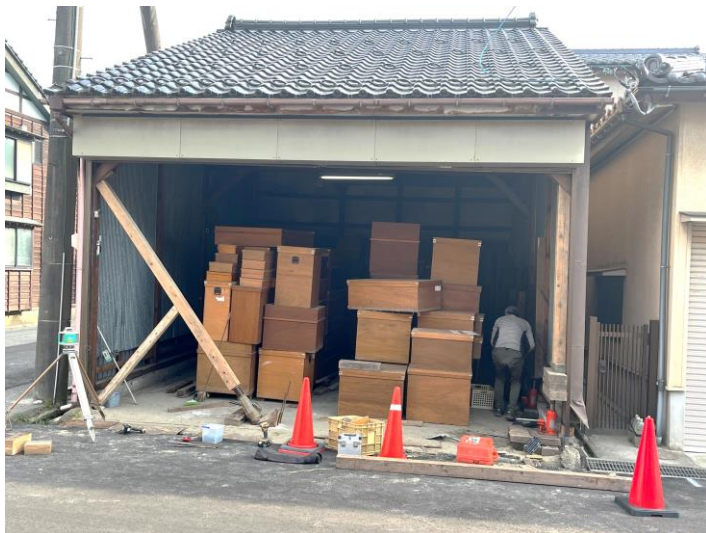
全景

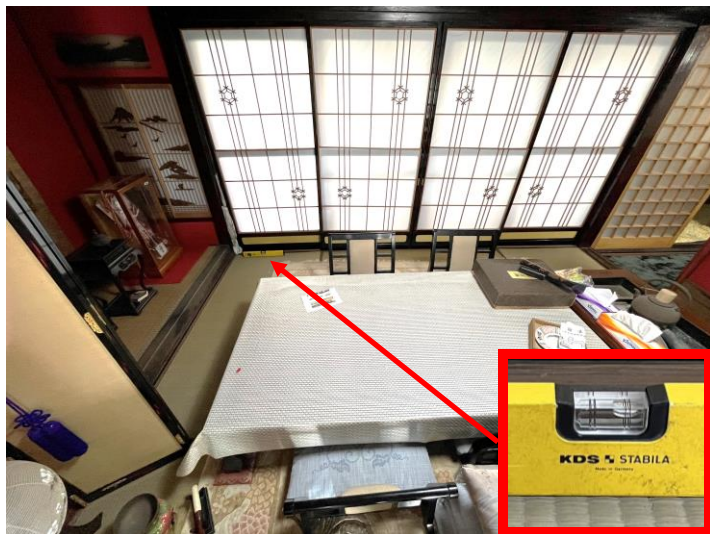
沈下状況（工事前）

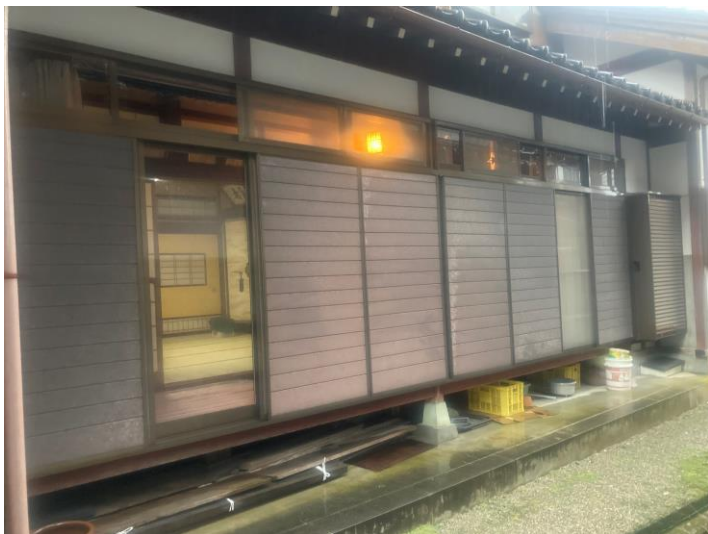
補強前

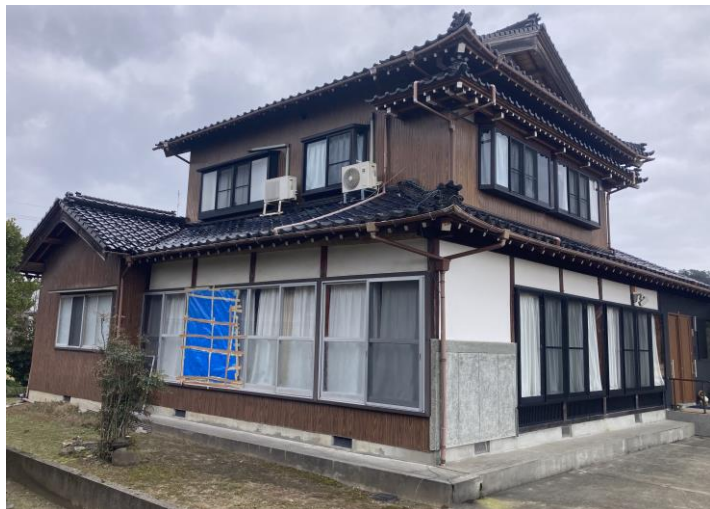
補強前（サッシ破損）

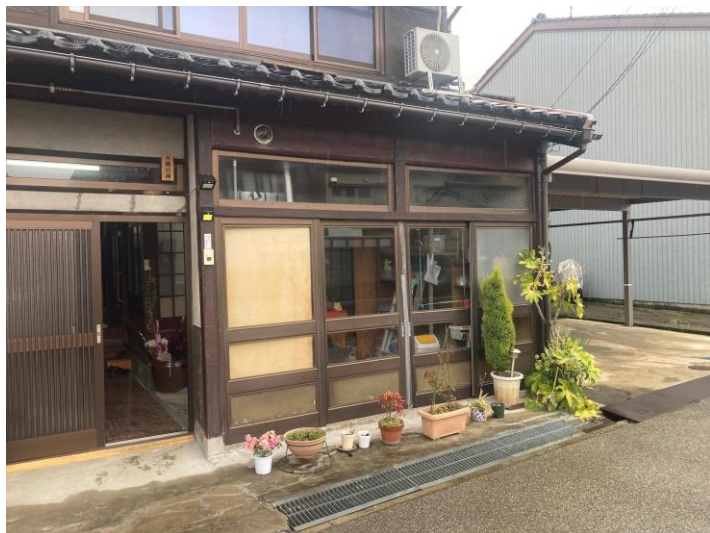
補強前（正面）

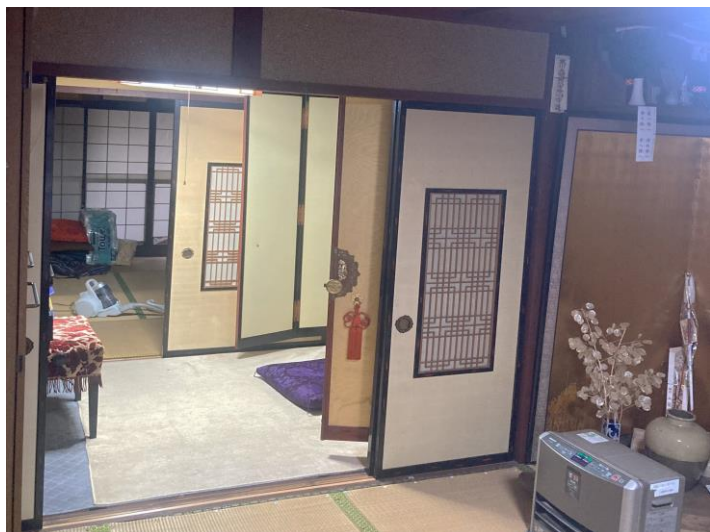
補強前（和室内部）

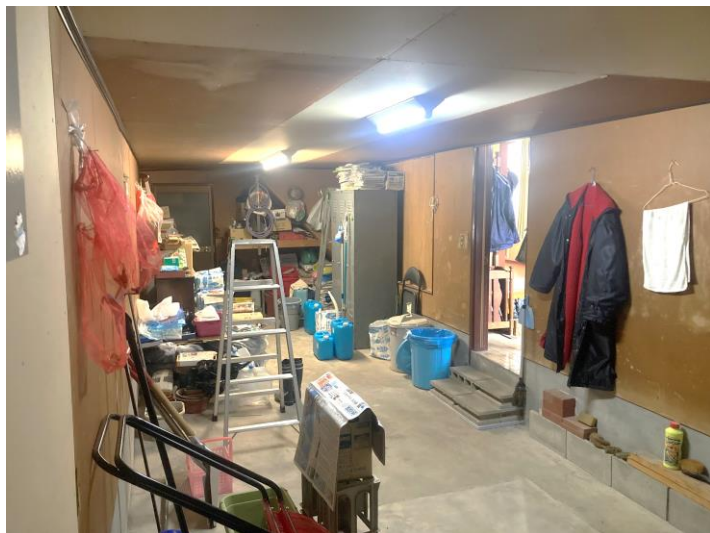
補強前（車庫内部）

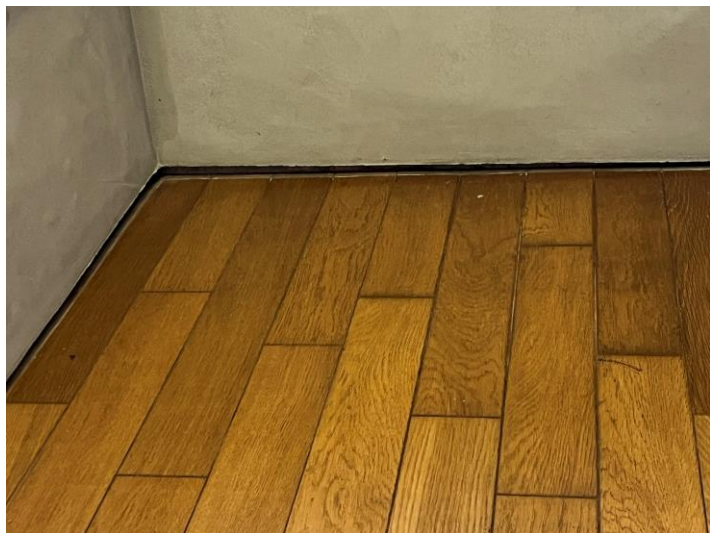
内部床沈下

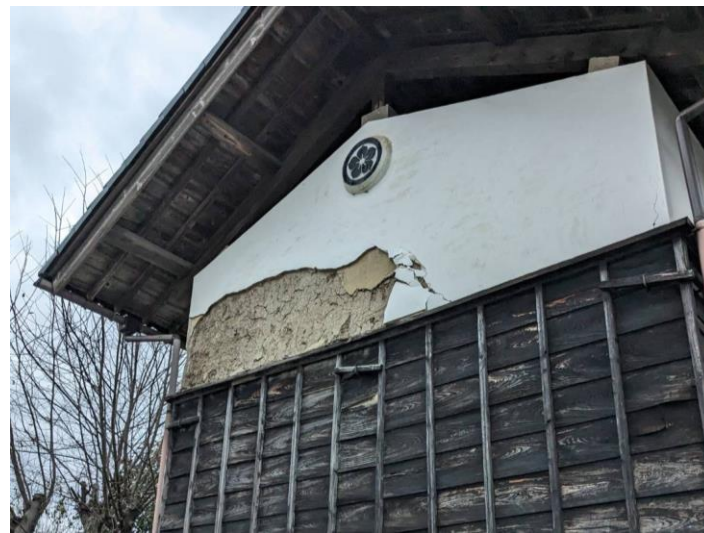
土蔵壁 破損状況

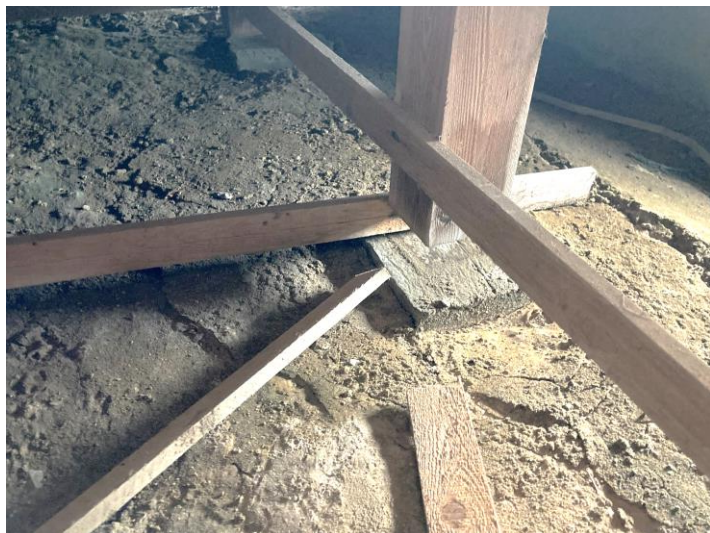
床下 束石部分 沈下

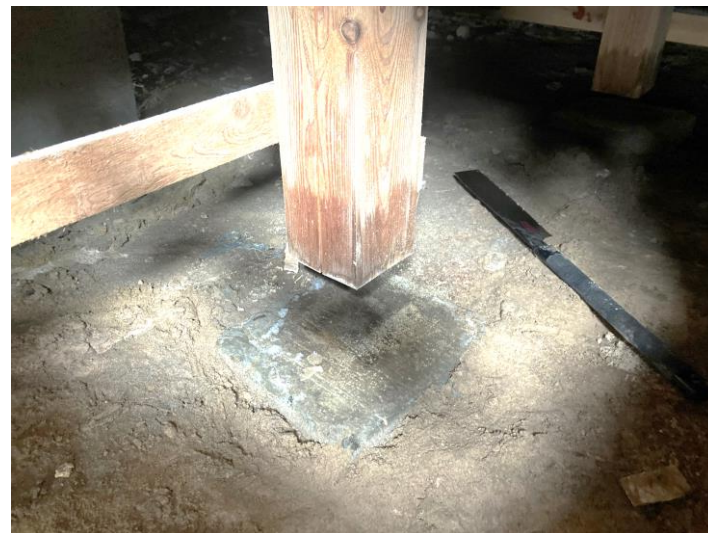
床下 束石部分 沈下

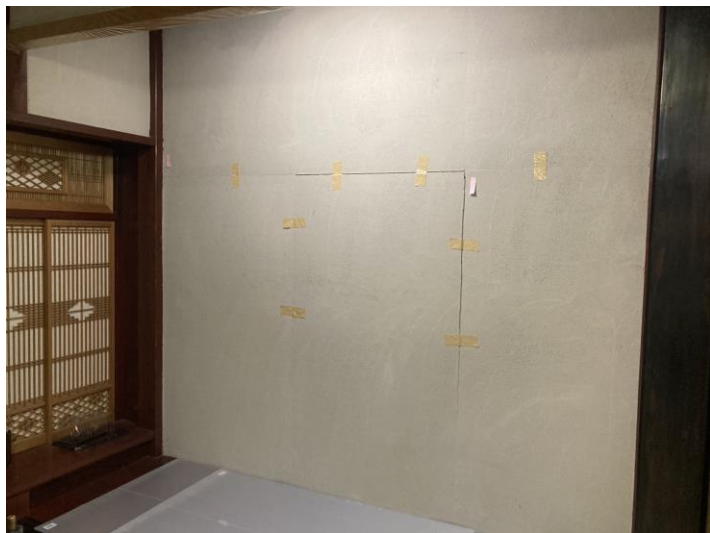
壁破損状況

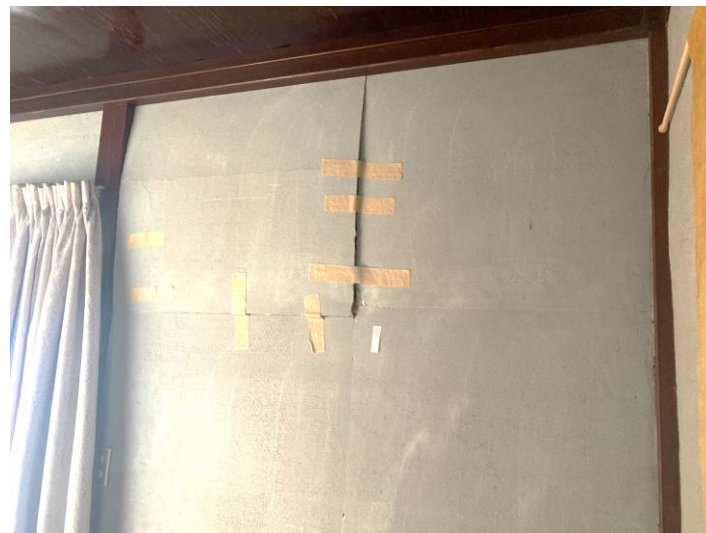
壁破損状況
